Kísérleti lövészet T-54-es harckocsikra 1989-ben, a „0” ponti gyakorlótéren III. rész

**T-55AM HARCKOCSI BR-412M PÁNCÉLTÖRŐ GRÁNÁTTAL
(7 LÖVÉS, 7 TALÁLAT)⁶**

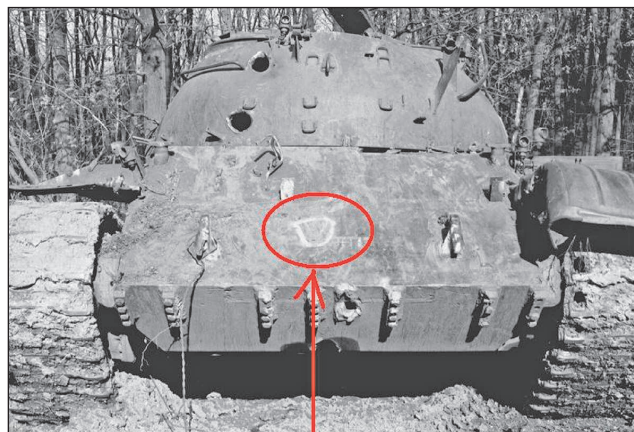
- **1. lövés:** találat a homlokpáncél közepén, a vonóhorgok magasságában. A találat helyén egy 45 mm mély, kagyló alakú kimarás keletkezett, de áthatoló találat nem jött létre.

A kezelőszemélyzetből mindenki túlélhette volna a becsapódást, a harckocsin keletkezett „esztétikai” károk nem igényelnek javítást, vagy szimplán kisjavítással javítható lett volna. (48. ábra)

48. ábra. A T-55AM harckocsi gránátjának találata a homlokpáncél közepén

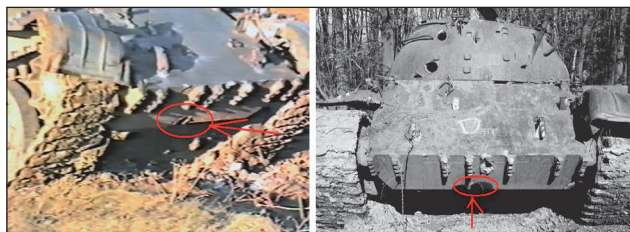
- **2. lövés:** találat a homlokpáncél és a haspáncél találkozásánál. A gránát a haspáncélba egy 50 mm mély félkör-íves barázdát „szántott”, majd további károkozás nélkül a haspáncél alatt elhagyta a harckocsi alatti teret.

A kezelőszemélyzetből mindenki túlélhette volna a becsapódást, a harckocsin keletkezett „esztétikai” károk nem igényel javítást. (49. ábra)

49. ábra. A T-55AM harckocsi gránátjának találata a haspáncél és a homlokpáncél találkozásánál

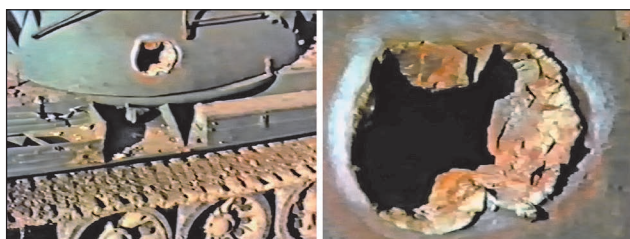
- **3-4. lövés:** találat a torony jobb oldalának közepén. A két gránát olyan közel csapódott be a harckocsi toronyába és ütötte át azt, hogy a bemeneti nyílásuk összeért, szinte egy áthatoló találatot mutatva. A páncéltörő gránátok a harckocsi küzdőterében felrobbantak, és ha-

talmas pusztítást végeztek mind az élőerőben, mind a felszerelésekben.

A találatot a kezelőszemélyzetből esetleg a harckocsi-vezető élhette volna túl súlyos sérülésekkel, a harckocsi azonban csak ipari nagyjavítással, a málházott gránátok felrobbanása esetében azzal sem lett volna javítható. (50. ábra)

50. ábra. A T-55AM harckocsi gránátjainak találata a torony oldalpáncélján a penetrációs nyílással

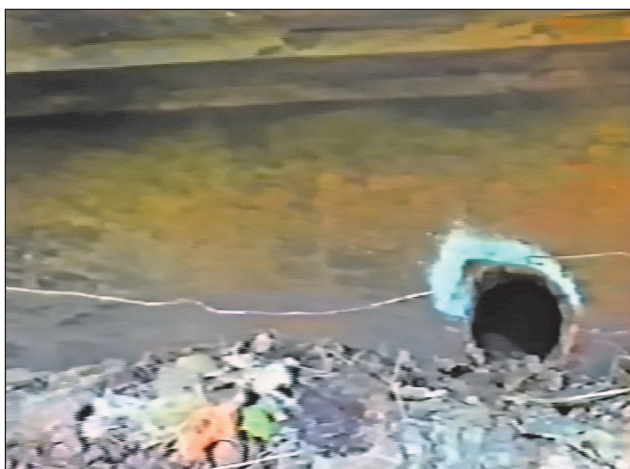
- **5. lövés:** találat a páncéltest jobb oldalán, a harmadik futógörgő előtt, éppen a lánc vonala felett. A gránát átütötte az oldalpáncélt, majd a harckocsi küzdőterében felrobbant, és hatalmas rombolást végzett.

A kezelőszemélyzetből mindenki meghalt volna, és a harckocsi csak ipari nagyjavítással, a málházott gránátok felrobbanása esetén azzal sem lett volna javítható. (51. ábra)

51. ábra. A T-55AM harckocsi gránátjának találata a páncéltest jobb oldalán, a harmadik futógörgő előtt, közvetlenül a lánc felett

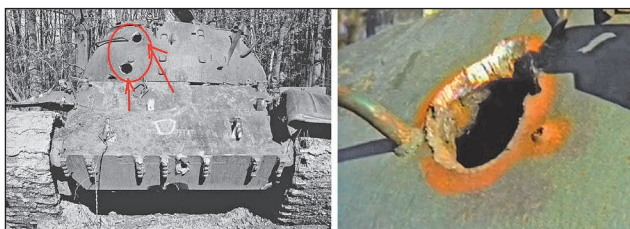
- **6-7. lövés:** találat a torony bal hátsó felében. A páncéltestre célzott lövés is a toronyban kötött ki, az első lövés alatt 40 cm-rel, kicsit balra. A gránát mindkét esetben átütötte a torony farpáncélját, majd a harckocsi küzdőterébe hatolva felrobbantotta a málházott lőszerkészletet, ezzel hatalmas károkat, és a harckocsi teljes pusztulását okozva.

A kezelőszemélyzetből mindenki meghalt volna, a harckocsit azonban csak ipari nagyjavítással, toronycserével lehetett volna megjavítani, a málházott gránátok

52. ábra. A T-55AM harckocsi gránátjainak találata a torony bal hátsó részén, és a felső bemeneti nyílás képe

felrobbanása esetén, a harckocsi javítása megkérdőjelezhető lett volna. (52. ábra)

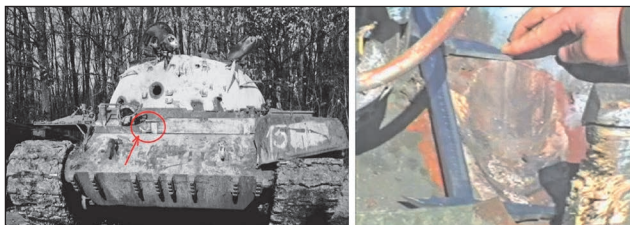
- **1. lövés:** találat a homlokpáncél közepénél, a harckocsi-vezető éjszakai sugárvetítő tartókonzolvjától menetirány szerint balra. A találat helyén egy 30 mm mély, 22 cm hosszú, kagyló alakú kimarás keletkezett, de áthatoló találat nem jött létre.

A kezelőszemélyzetből mindenki túlélhette volna a becsapódást, a harckocsin keletkezett roncsolásos károk kisjavítással javítható lettek volna. (54. ábra)

54. ábra A T-55AM harckocsi gránátjának lecsúszó találata a homlokpáncél jobb oldalán, és annak mérete

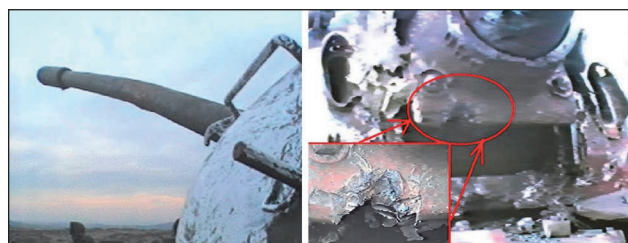
- **2. lövés:** találat a harckocsiágyú alsó részén. A lövegcsőbe becsapódó gránát egy 50×200 mm nagyságú darabot szakított ki abból, majd arról lecsúszva a lövegpajzsban robbant fel. A becsapódás erejétől a lövegcső elgörbült, a torony akkora energiájú lökést kapott, hogy rögzítőcsavarjai felszakadtak, és a toronykoszorú golyói kiestek a kosarukból, de a küzdőterbe hatoló találat nem jött létre.

A kezelőszemélyzetből mindenki túlélhette volna a becsapódást, a harckocsin keletkezett roncsolásos károk viszont már csak középjavítással lettek volna javíthatók. (55. ábra)

55. ábra. A T-55AM harckocsi gránátjának találata következtében meggörbült lövegcső, és a lövegpajzs sérülései

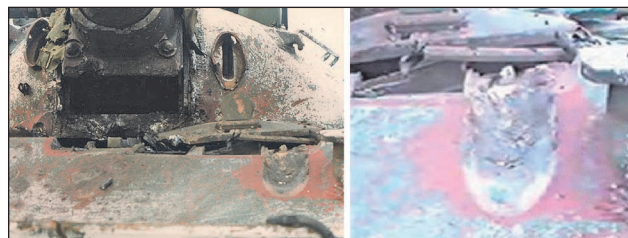
- **3. lövés:** találat a homlokpáncél és a páncéltest tetőpáncéljának találkozásánál, a harckocsi-vezető búvónyílás bal sarkában. A találat helyén egy 35 mm mély, kagyló alakú mélyedés keletkezett, de áthatoló találat nem jött létre. A vezető búvónyílása eldeformálódott, felnyílt, a harckocsi-vezető munkahelyére nagy mennyiségű repesz, szilánk, forró anyagcseppek kerültek.

A kezelőszemélyzetből a harckocsi-vezető súlyos sérülésekkel talán életben maradhatott volna, a maradék három fő azonban biztosan túlélhette volna a becsapódást. A harckocsin keletkezett roncsolásos károk kisjavítással javítható lettek volna. (56. ábra)

56. ábra. A T-55AM harckocsi gránátjának találata a harckocsi-vezető búvónyílásánál

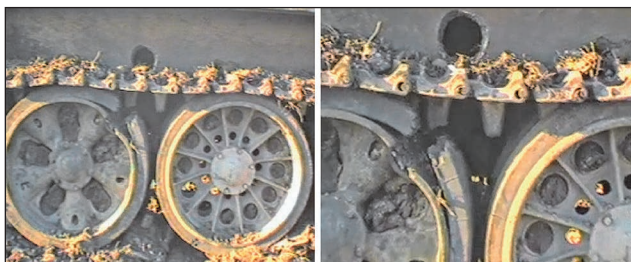
- **4. lövés:** találat a páncéltest jobb oldalán, a harmadik és a negyedik futógörgő között, éppen a lánc vonala felett. A gránát átütötte az oldalpáncélt, majd a harckocsi küzdőterében felrobbant, és hatalmas rombolást végzett.

A kezelőszemélyzetből mindenki meghalt volna, és a harckocsi csak ipari nagyjavítással, a málházott gránátok felrobbanása esetén, azzal sem lett volna javítható. (57. ábra)

- **5. lövés:** találat a harckocsi jobb oldalán, a negyedik futógörgő peremén, éppen a lánc vonala alatt. A gránát megrongálta a futógörgőt, átütötte a harckocsi oldalpáncélját, majd a harckocsi küzdőterében felrobbant, és nagy rombolást végzett.

A kezelőszemélyzetből mindenki meghalt volna, és a harckocsi csak ipari nagyjavítással, a málházott gránátok

57. ábra. A T-55AM harckocsi gránátjainak találata a páncéltest jobb oldalán, a harmadik és negyedik futógörgő előtt, illetve a negyedik futógörgő peremén

felrobbanása esetén, azzal sem lett volna javítható. (57. ábra)

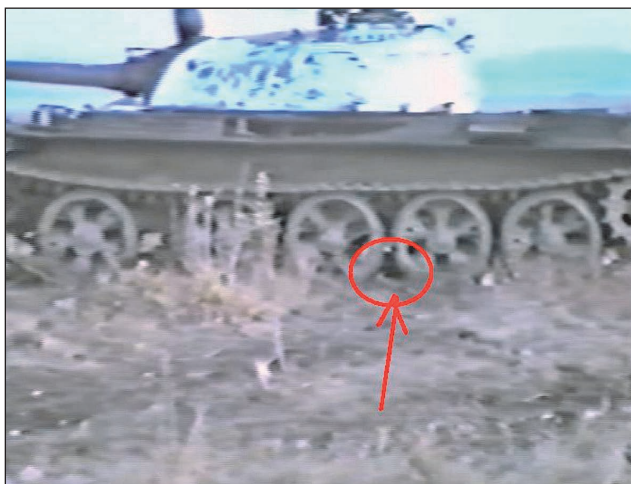
- **6. lövés:** találat a harckocsi bal oldalán, a harmadik és a negyedik futógörgő között, a terepen lévő láncfalpon. Mindkét futógörgő kismértékben megrongálódott, illetve a láncfalp elemei sérültek meg, amely sérülésekkel a harckocsi mozgásképtelenné vált, de tűzkész maradt.

A kezelőszemélyzetből mindenki túlélhette volna a becsapódást, a harckocsin keletkezett károk kisjavítással, akár kezelői szinten is javítható lettek volna. (58. ábra)

58. ábra. A T-55AM harckocsi gránátjának találata a bal oldali futómű harmadik és negyedik görgője között, a láncfalpon

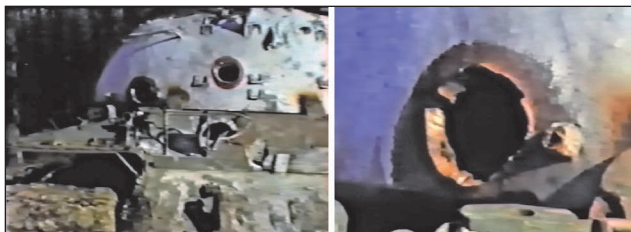
- **7-8. lövés:** találat a torony bal hátsó felében. A páncéltestre célzott lövés is a toronyban kötött ki, az első lövés alatt 40 cm-rel, kicsit balra. A gránát mindkét esetben átütötte a torony farpáncélját, majd a harckocsi küzdőtérébe hatolva felrobbantotta a málházott lőszerkészletet,

59. ábra. A T-55AM harckocsi gránátjainak találata a torony bal hátsó részén, és a bal alsó bemeneti nyílás képe

ezzel hatalmas károkat, és a harckocsi teljes pusztulását okozva.

A kezelőszemélyzetből mindenki meghalt volna, a harckocsi csak ipari nagyjavítással, toronycserével lehetett volna megjavítani, málházott gránátok felrobbanása esetén a harckocsi javítása megkérdőjelezhető lett volna. (59. ábra)

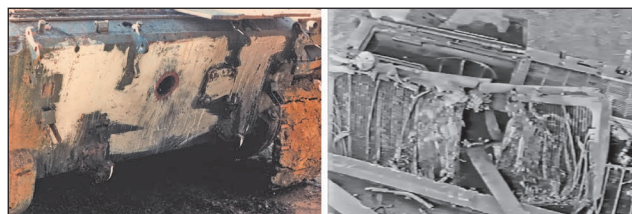
- **9. lövés:** találat a farpáncél közepén, a tetőpáncéltól 25 cm-rel lejjebb. A gránát áthaladt a farpáncélon, a motortérben felrobbanva teljesen megsemmisítette a nyomtatókváltót és a felette elhelyezkedő víz- és olajhűtőket, és a harckocsimotor farpáncél felé eső oldalát a segédberendezésekkel együtt. A motor kiszakadt a tartókerektől és a küzdőtér felé dőlt. A küzdőtérben sérülések nem történtek.

A találatnál a kezelőszemélyzet valószínűleg kisebb sérüléseket szenvedett volna a becsapódás okozta gyorsulás miatt. Az erőátviteli tér sérülése miatt azonban a harckocsi mozgásképtelenné vált volna. A harckocsi-testet és a motortartó bakokat ért deformációk miatt a harckocsi csak ipari nagyjavítással, vagy még azzal sem lett volna javítható. (60. ábra)

60. ábra. A T-55AM harckocsi gránátjainak találata a farpáncél közepén, és annak látványos hatása az erőátviteli térre, a vízhűtőre

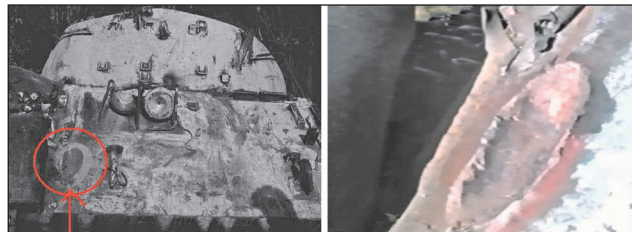
- **1. lövés:** találat a homlokpáncél jobb oldalán, a vonóhorog magasságában. A harckocsi jobb oldali sárvédője leszakadt, illetve a homlokpáncélban egy 40 mm mély, 25 cm hosszú bemarás keletkezett, páncélátütés nélkül.

A kezelőszemélyzetből mindenki túlélhette volna a becsapódást, a harckocsin keletkezett roncsolásos károk kisjavítással javítható lettek volna. (62. ábra)

62. ábra. A T-55AM harckocsi gránátjainak találata a homlokpáncél szélén, és annak kagylós bemaródása a homlokpáncél anyagába

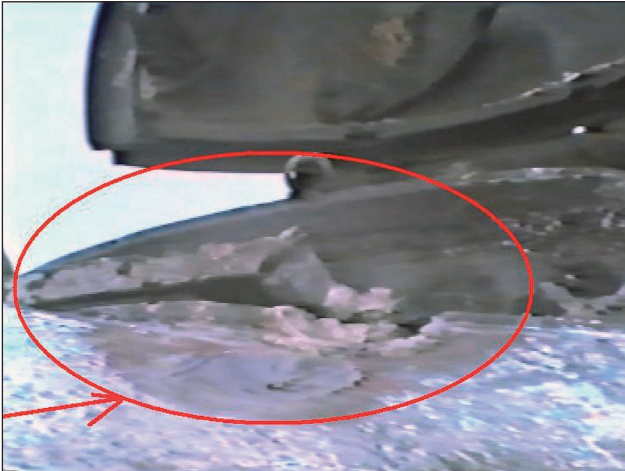
- **2. lövés:** cél a torony homlokfelülete, találat a parancsnoki torony és a torony találkozásánál. A gránát felszakította a parancsnoki torony peremét, de a küzdőtérbe nem hatolt be.

A kezelőszemélyzetből mindenki túlélhette volna a becsapódást, talán csak a parancsnok szenvedett volna kisebb sérüléseket, a harckocsin keletkezett roncsolásos károk kisjavítással javíthatóak lettek volna. (63. ábra)

63. ábra. A T-55AM harckocsi gránátjainak találat a parancsnoki torony szélén

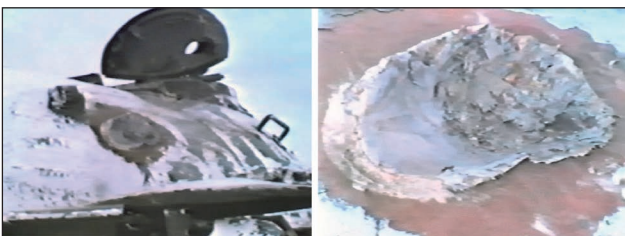
- **3. lövés:** Cél a torony homlokfelülete, találat a torony bal oldalán, a harckocsiágyúval egy magasságban. A gránát a torony anyagából egy 45-50 mm széles, 35 mm mély és 18 cm hosszú szakaszt „tépett ki”, de a küzdőtérbe nem hatolt be.

A kezelőszemélyzetből mindenki túlélhette volna a becsapódást, a harckocsin keletkezett roncsolásos károk javítást nem igényeltek. (64. ábra)

64. ábra. A T-55AM harckocsi gránátjainak találat a torony bal oldalán, és az általa hagyott bemaródás

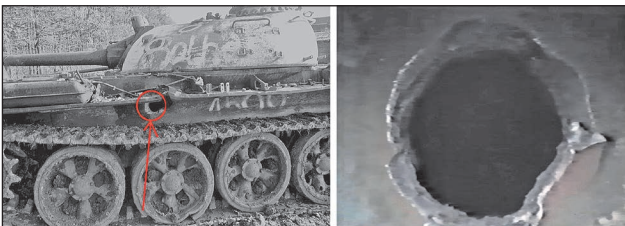
- **4. lövés:** Cél a páncéltest jobb oldala, találat a páncéltesten, a negyedik futógörgő felett, a lánc feletti sárvédő

65. ábra. A T-55AM harckocsi gránátjainak találat a páncéltest jobb oldalán, és annak behatolási helye

és a test találkozásánál, éppen a lánc vonala alatt. A gránát átütötte a harckocsi oldalpáncélját, majd éppen a motorteret és a küzdőtérrel elválasztó válaszfalnál lépett be a harckocsiba, ahol megrongálta a válaszfalon tárolt gránátokat és az erőátviteli berendezéseket, majd a motorban állt meg.

A kezelőszemélyzetből mindenki meghalt volna, és a harckocsi csak ipari nagyjavítással, a málházott gránátok felrobbanása esetén, azzal sem lett volna javítható. (65. ábra)

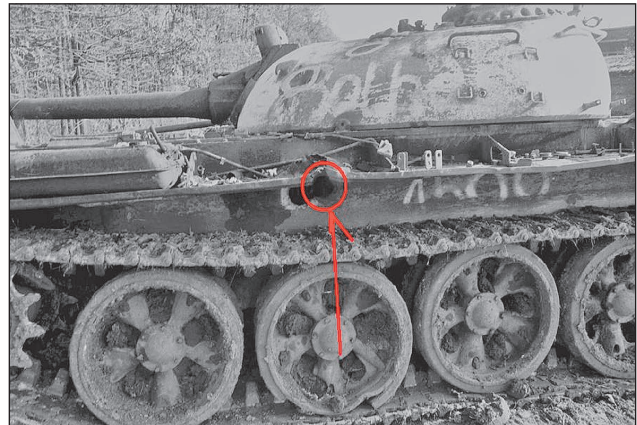
- **5. lövés:** Cél a páncéltest jobb oldala, találat a páncéltesten, a negyedik futógörgő felett, közvetlenül a korábbi találat mellett. A két gránát ütötte lyuk egymással összeért, a sérülések ugyanazok lehettek, mint a korábbi lövéseknél elemzettek.

A kezelőszemélyzetből mindenki meghalt volna, és a harckocsi csak ipari nagyjavítással, a málházott gránátok felrobbanása esetén, azzal sem lett volna javítható. (66. ábra)

66. ábra. A T-55AM harckocsi gránátjának találat a páncéltest jobb oldalán, közvetlenül az előző lövés áthatolási pontja mellett

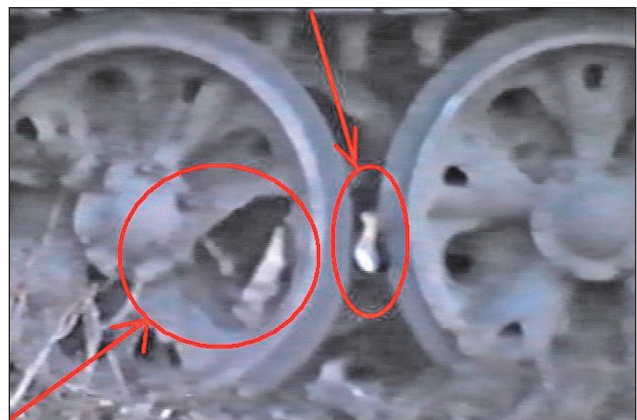
- **6. lövés:** Cél a páncéltest jobb oldala, találat a negyedik futógörgőben. A gránát átszaladt a futógörgőn, majd a haspáncél alatt elhaladva a bal oldali futógörgőn áthatolva a harckocsi mellett 20 méterrel robbant fel.

Mivel a harckocsitest integritása nem sérült, a kezelőszemélyzetből mindenki túlélhette volna a becsapódást, a harckocsin keletkezett roncsolásos károk javítást nem igényeltek, vagy kisjavítással megoldhatóak lettek volna. (67. ábra)

67. ábra A T-55AM harckocsi gránátjának bemeneti és kimeneti nyílása a harckocsi jobb, illetve bal oldali futógörgőben

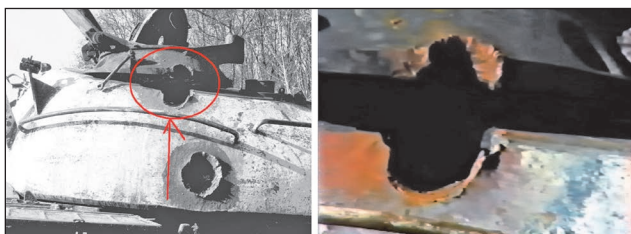
– **7. lövés:** Cél a torony közepe, találat a torony jobb oldalán felül, a töltőkezelő búvónyílás és a torony találkozásiánál. A gránát a harckocsi küzdőterében felrobbant, és hatalmas pusztítást végzett mind az élőerőben, mind a felszerelések tekintetében.

A kezelőszemélyzetből esetleg a harckocsivezető élhetett volna túl súlyos sérülésekkel, a harckocsi azonban csak ipari nagyjavítással, a málházott gránátok felrobbanása esetén azzal sem lett volna javítható. (68. ábra)

68. ábra. A T-55AM harckocsi gránátjának bemeneti nyílása a töltőkezelő és a torony tetőpáncéljának találkozásánál

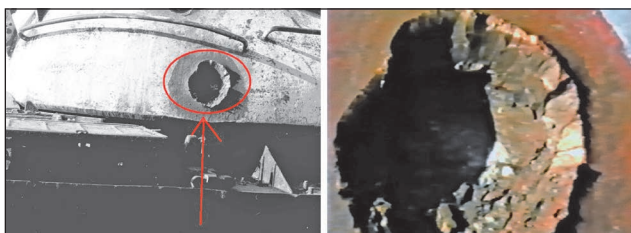
69. ábra. A T-55AM harckocsi gránátjának becsapódási helye a torony jobb oldalában

– **8. lövés:** Cél a torony közepe, találat a torony jobb oldalán közepén, a torony mértani középpontja alatt 15 cm-rel. A nagyobb lőtávolság következtében energiáját veszített gránát a torony oldalpáncélját áttűni már nem volt képes, abban egy 70 mm mély, 200 mm átmérőjű mélyedést vajt robbanásával.

A kezelőszemélyzet a nem áthatoló találat miatt nem sérült meg, a találat következtében sérült külső elemek kisjavítás keretében pótolhatók, javíthatók. (69. ábra)
